## ***Analisis Troubleshooting Pada Engine G3408 Generator Set Caterpillar***

*A research has been conducted about Troubleshooting that occurs in the Caterpillar Engine G3408 generator Set which aims to analyze the causes of the hydraulic lock and determine how to solve the problems that occur in the Caterpillar G3408 Engine Generator Set. The research method is to perform detection, diagnostic, and repair on the engine by doing a visual check, looking for the root of the problem and doing the test. The results are engine has a hydraulic lock caused by a damaged one of the components of the Air Intake and Exhaust System. The after cooler is also damaged due to its long service life, causing the coolant to enter the combustion chamber. From the overall analysis it is concluded that the cause of engine failure is one of the components is damaged due to a long service life and to overcome this is doing repair and replacement of components on the After cooler with new components and do the periodic maintenance on the Caterpillar G3408 Engine Generator Set.*

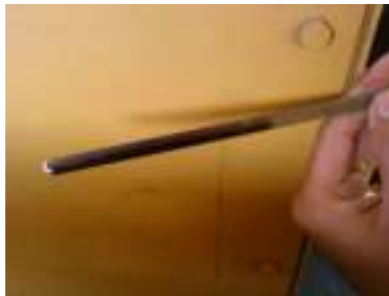
Gambar 2. Dipstick Oil

Pengecekan pada *dipstick oil level* bertujuan untuk melihat apakah oli berkurang atau masih dalam keadaan *full*. Setelah dilakukan pengecekan pada *dipstick*, hasilnya level oli masih dalam keadaan *ful* seperti dapat dilihat pada Gambar 2.

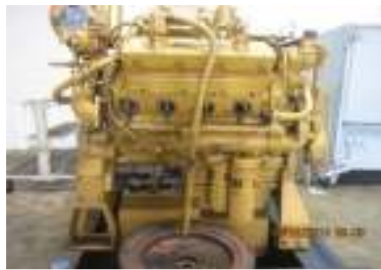
Gambar 3. Oil Filter

Pengecekan bertujuan untuk melihat masalah pada sistem pelumasan *engine*. Setelah dilakukan pengecekan tidak ditemukan masalah pada *oil pan*, berarti sistem pelumasan pada *engine* ini dalam keadaan bagus yang kondisinya dapat dilihat pada Gambar 3.

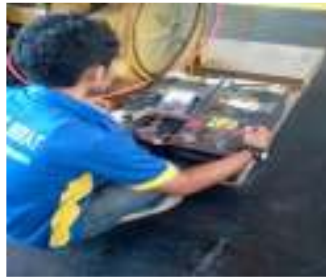
Gambar 5. Pengecekan pada *battery*

Pengecekan pada *battery* bertujuan untuk mengetahui *voltase* *battery*, apakah *battery* dalam keadaan baik atau tidak, seperti pada Gambar 5. Setelah dilakukan pengecekan, ternyata *battery* dalam keadaan masih bagus yaitu 24 volt.

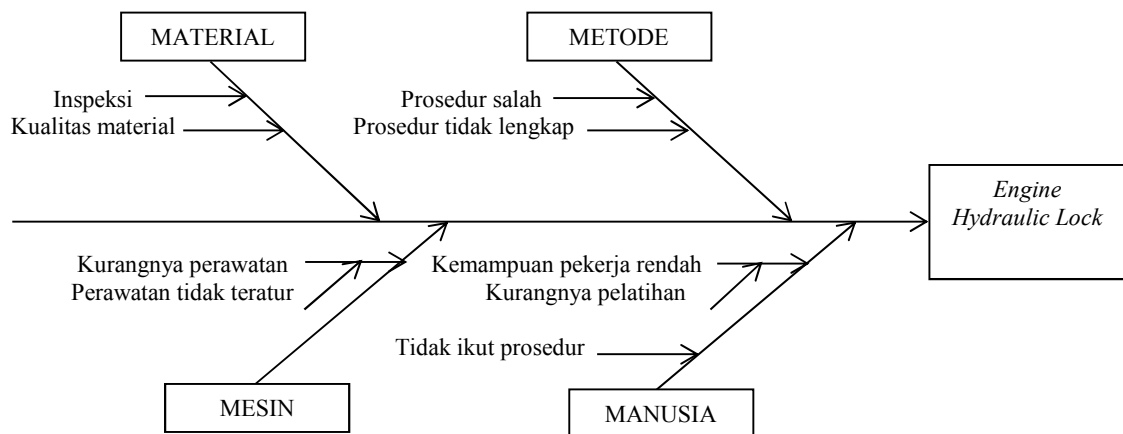
Gambar 6. Fishbone diagram engine hydraulic lock.

Kemungkinan penyebab kerusakan engine diuraikan dalam bentuk *fishbone diagram* seperti pada Gambar 6.

Secara umum, kerusakan *engine* dapat terjadi akibat faktor manusia, metode, material, dan mesin. Pada *Engine G3408 generator Set Caterpillar* penyebab *engine* tidak mau *running* bisa diperkirakan karena adanya gangguan pada komponen *starting motor* yang membuat *starting* tersebut tidak bisa bekerja secara normal atau maksimal dan adanya cairan yang masuk kedalam ruang bakar berupa air yang mengakibatkan terjadinya gangguan pada ruang bakar .

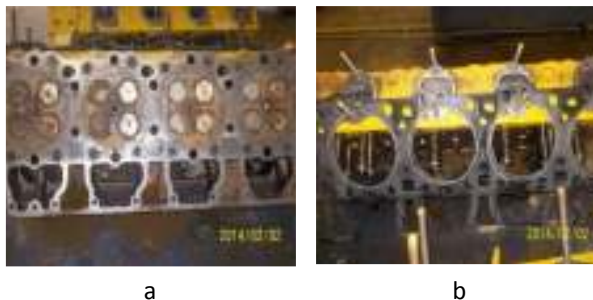
Gambar 6. a) *Cylinder head*, b) *gasket cylinder head*

Untuk mengetahui lebih lanjut mengenai masalah yang terjadi pada *engine G3408* dilakukan pengetesan. Setelah dicek secara *visual*, cairan yang terdapat pada ruang bakar adalah air. Kemungkinan bocornya *cylinder head* tidak ada karena tidak mungkin semua *cylinder head* bocor dan *gasket* tidak mengalami masalah atau cacat, yang kondisinya dapat dilihat pada Gambar 6.

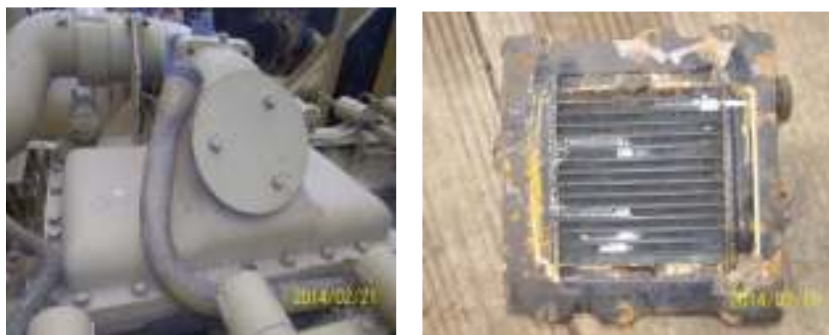
Terjadinya kebocoran pada *aftercooler* disebabkan karena usia pakai *aftercooler* yang sudah lama. Hal ini dapat dilihat dari air yang keluar melalui sirip-sirip *aftercooler*, seperti terlihat pada Gambar 7. *Aftercooler* digunakan bersama *turbocharger* untuk menurunkan suhu udara yang akan masuk ke ruang bakar [9]. Jika *aftercooler* bocor maka suhu udara yang masuk tidak bisa diturunkan.

Untuk mengatasi permasalahan yang terjadi pada salah satu komponen *air intake* dan *exhaust system* dilakukan penggantian komponen yang rusak dengan *aftercooler* yang baru yaitu sesuai *SOP (Standart Operational Prosedur)* yang ada di *caterpillar*. Langkah selanjutnya yaitu membersihkan air yang ada pada ruang bakar. Setelah membersihkan ruang bakar *install* kembali *cylinder head*, *intake manifold*, selanjutnya *install* kembali *spark plug* serta *cover valve*. Setelah komponen-komponen yang *remove*

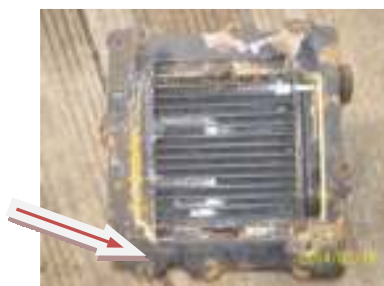
Gambar 8. *Aftercooler* bocor

Setelah dilakukan pengetesan maka ditemukan akar permasalahan, yaitu adanya cairan yang masuk ke dalam ruang bakar yang mengakibatkan *engine* tidak bisa *running*. Cairan yang masuk ke dalam ruang bakar mengakibatkan *piston* tertahan maka terjadilah *hydraulic lock* yang mana cairan yang terperangkap di dalam ruang bakar menahan *piston* untuk bekerja. Cairan masuk dari *aftercooler* yang bocor seperti terlihat pada Gambar 8 yang disebabkan karena usia pakai yang sudah lama, sehingga pada saat langkah hisap air terhisap melalui *intake manifold* sampai ke dalam ruang bakar yang mengakibatkan terjadinya *hydraulic lock*.
