Pengaruh Besar *Ampere* Terhadap Cacat Las Pada Pengelasan Baja Lunak Dengan Menggunakan Pengelasan Smaw Posisi Pengelasan 2F

Adhie Saputra¹, Tuparjono², Sugiyarto³

^{1,2,3}Jurusan Teknik Mesin dan Manufaktur, Politeknik Manufaktur Negeri Bangka Belitung, Sungailiat
Email : Adhiesaputra85@yahoo.com

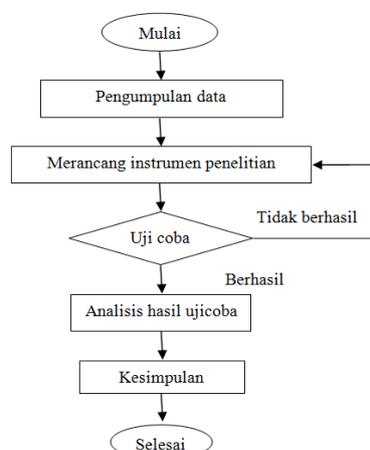
Gambar 1. Diagram Alir Tahapan Proses Penelitian.

Metode yang digunakan dalam penelitian ini yaitu metode eksperimental. Metode ini dilakukan untuk melihat pengamatan nyala busur las terhadap *ampere* 85, 95 dan 115, pengamatan busur las pada waktu (detik) 10, 13, 15 dan 17 terhadap *ampere* 85, 95 dan 115 dan analisis hasil lasan pada kaki las. Alur dari tahapan proses penelitian ditunjukkan pada diagram alir berikut ini Gambar 1.

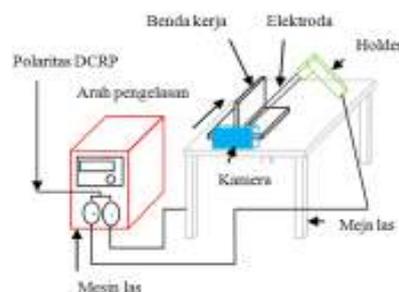
Gambar 2. Proses Pengelasan Dengan Perekaman.

Bersamaan dengan proses pengelasan akan dilakukan rekaman terhadap busur las. Hasil dari rekaman tersebut akan melihat sudut kemiringan elektroda, *arc length* dan kecepatan dalam pengelasan. Untuk kemiringan sudut elektroda dan *arc length* dilakukan pengukuran dengan mengambil data dari hasil rekaman dan dilakukan pengolahan dari rekaman gambar tersebut untuk melihat fenomena yang terjadi selama pengelasan [5]. Setelah proses pengelasan dan mendapat hasil percobaan maka akan dilakukan uji *visual test* terhadap hasil las untuk melihat jenis cacat las yang terjadi dari masing – masing *ampere*. Pengujian dilakukan dengan melihat secara langsung oleh mata dengan bantuan kaca pembesar.

Untuk lebih memperjelas penelitian ini dapat dilihat dari gambar skematika proses pengelasan yang akan dilakukan pada uji coba tersebut sehingga dapat terlihat percobaan yang dilakukan. Proses pengelasan dengan perekaman dapat ditunjukkan pada Gambar 2.

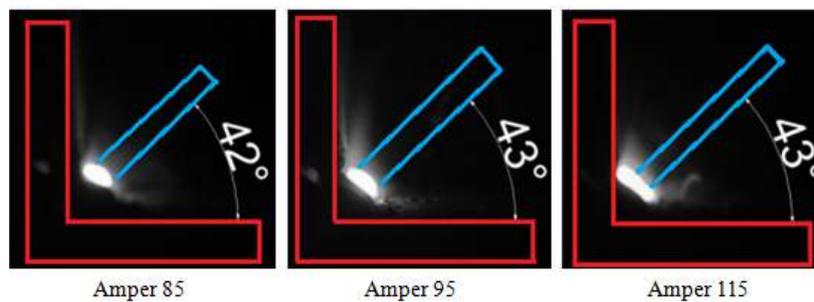
Penelitian yang dilakukan pada kondisi ini adalah melakukan variasi pada *ampere* terhadap nyala busur las yang ditimbulkan pada pengelasan. Variasi *ampere* dilakukan pada *ampere* 85, 95 dan 115. Dari hasil pengamatan yang dilakukan terjadi fenomena busur las yang berbeda yaitu pada *ampere* 85 menunjukkan penyalan busur yang kecil, sedangkan pada *ampere* 95 dan 115 menunjukkan penyalan busur yang besar. Selain itu fenomena juga terjadi pada kaki lasan nya. Perbedaan nyala busur las tersebut dapat ditunjukkan pada Gambar 4.

Gambar 4. Fenomena Nyala Busur Pada *Ampere* 85, 95 dan 115.

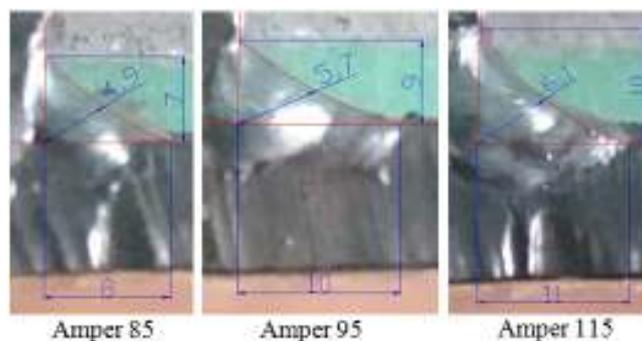
Pada fenomena kaki lasan menunjukkan adanya perbedaan tebal kaki lasan yang dihasilkan yaitu pada nyala busur las yang kecil dihasilkan tebal kaki lasan kecil tetapi penyalan busur las yang besar menunjukkan tebal kaki lasan semakin besar. Fenomena kaki lasan tersebut dapat ditunjukkan pada Gambar 5.

Gambar 5. Fenomena Kaki Lasan Pada *Ampere* 85, 95 dan 115.

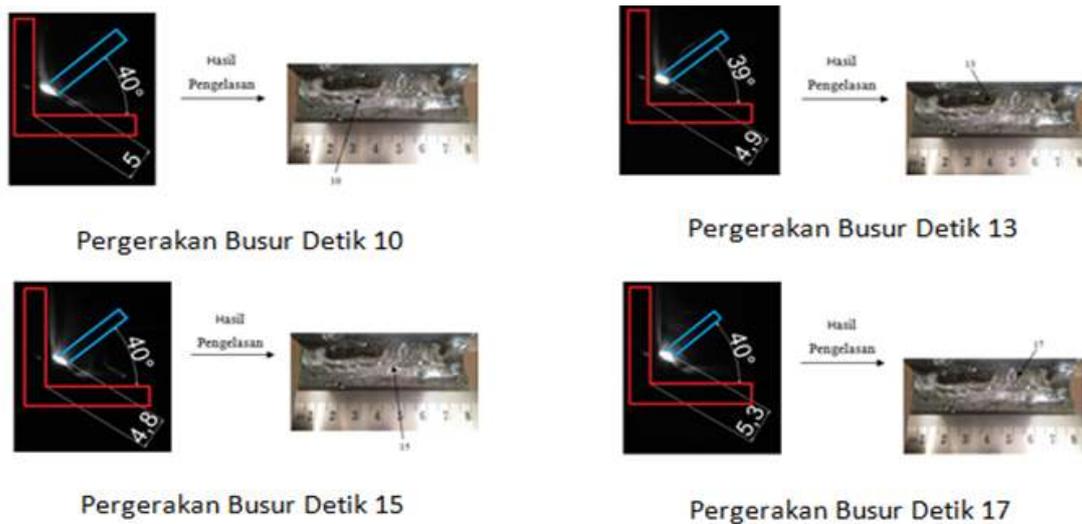
Pada kondisi ini dari 5 kali percobaan tersebut maka akan diambil rata – rata 1 percobaan untuk melihat Fenomena pada busur las yaitu (*arc length* dan posisi sudut elektroda) pada detik 10, 13, 15 dan 17 untuk ketiga variasi *ampere* yaitu 85, 95 dan 115. Dari hasil pengamatan yang dilakukan pada *ampere* 85 menunjukkan terjadinya fenomena busur las (*arc length*) melebihi batas normal yaitu 5 mm dan 4,9 mm pada detik 10 dan 13. Fenomena tersebut mengakibatkan terjadinya cacat pada hasil lasan yaitu *porosity*. Sedangkan fenomena busur las (posisi sudut elektroda) tidak mengakibatkan terjadinya cacat dikarenakan pada detik 10, 13, 15 dan 17 kemiringan sudut masih dalam batasan range yang ditentukan dan relatif stabil. Fenomena pada busur las tersebut dapat ditunjukkan pada Gambar 6.

Gambar 6. Pergerakan Busur Las Pada Detik 10, 13, 15 dan 17 Ampere 85.

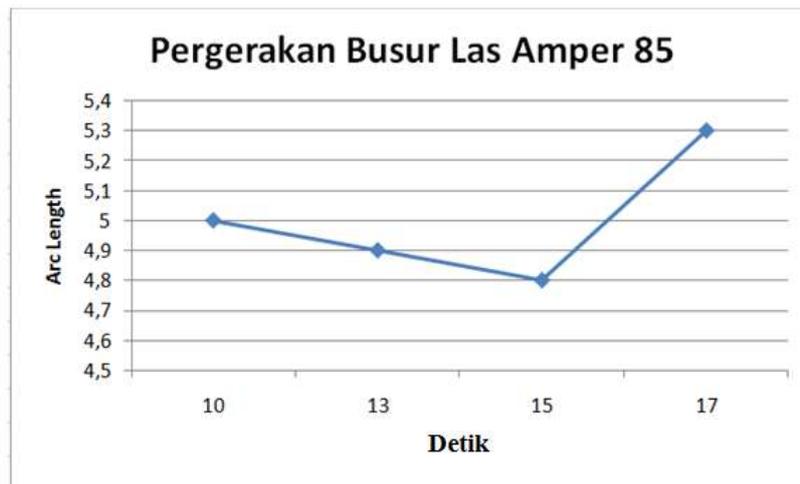
Gambar 7. Grafik *Arc Length* Pada Ampere 85.

Dari hasil pengamatan didapatkan bahwa pada ampere 85 *arc length* melebihi batas normal yaitu 5 mm dan 4,9 mm terjadi pada waktu 10 detik dan 13 detik, maka pada hasil lasan terjadi cacat yaitu *porosity*.

Pergerakan busur las yaitu *arc length* pada ampere 85 secara grafik ditunjukkan pada Gambar 7.

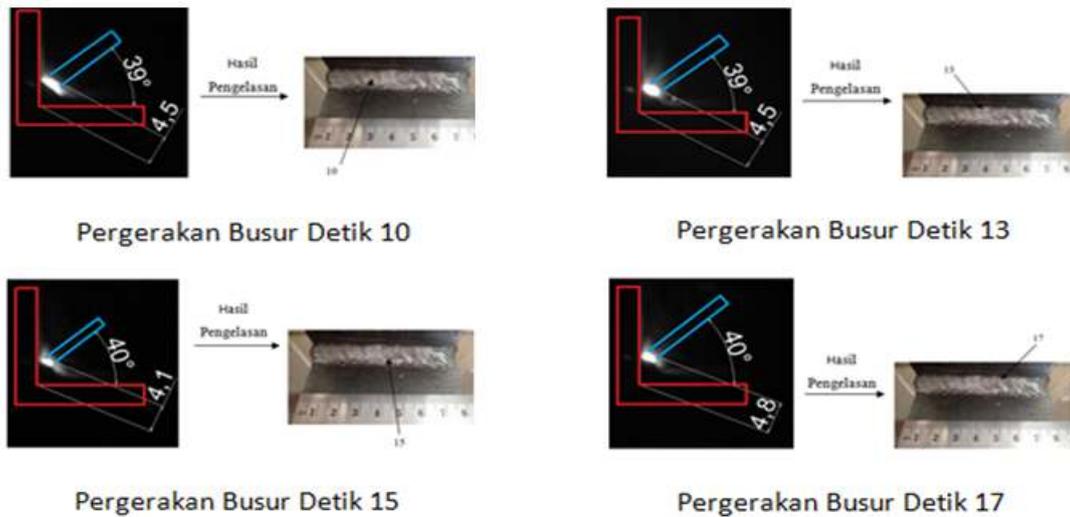
Pengamatan pada ampere 95 didapatkan fenomena pada busur las yaitu (*arc length* dan posisi sudut elektroda) terjadi normal, dimana pada setiap detik 10, 13, 15 dan 17 (*arc length* dan sudut elektroda) masih dalam batasan *range* yang ditentukan dan pada hasil lasan menunjukkan tidak terjadi cacat las. Fenomena pada busur las ampere 95 dapat ditunjukkan pada Gambar 8.

Gambar 8. Pergerakan Busur Las Pada Detik 10, 13, 15 dan 17 Ampere 95.

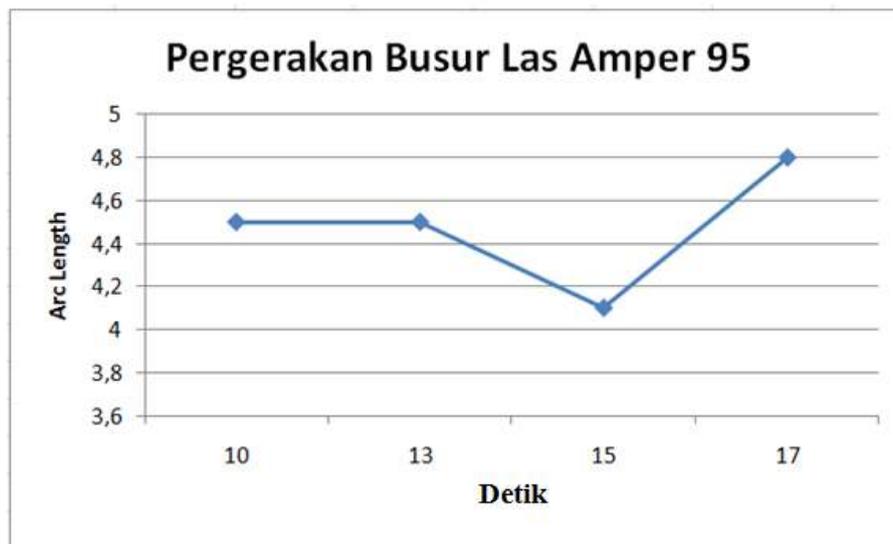
Gambar 9. Grafik *Arc Length* Pada *Ampere* 95.

Dari hasil pengamatan didapatkan bahwa *ampere* 95 pada detik 10, 13, 15 dan 17 *arc length* masih dalam batasan *range* yang ditentukan dan pada hasil lasan menunjukkan tidak terjadi cacat las.

Pergerakan busur las yaitu *arc length* pada *ampere* 95 secara grafik ditunjukkan pada Gambar 9.

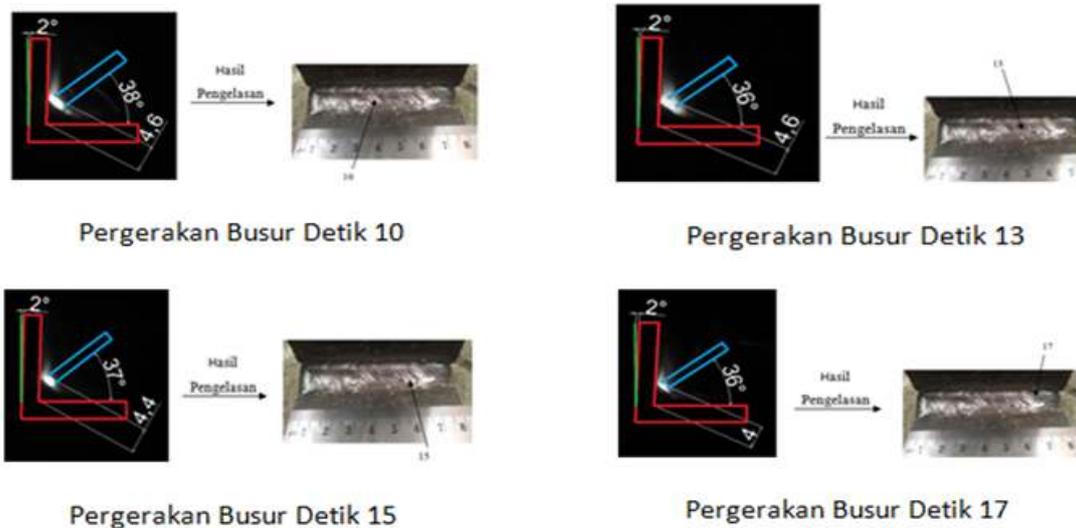
Sedangkan pengamatan pada *ampere* 115 didapatkan fenomena pada busur las yaitu (*arc length* dan posisi sudut elektroda) terjadi normal sama seperti *ampere* 115, dimana pada setiap detik 10, 13, 15 dan 17 (*arc length* dan posisi sudut elektroda) masih dalam batasan *range* yang ditentukan dan pada hasil lasan menunjukkan tidak terjadi cacat las. Fenomena pada busur las *ampere* 115 dapat ditunjukkan pada Gambar 10.

Gambar 10. Pergerakan Busur Las Pada Detik 10, 13, 15 dan 17 Ampere 115.

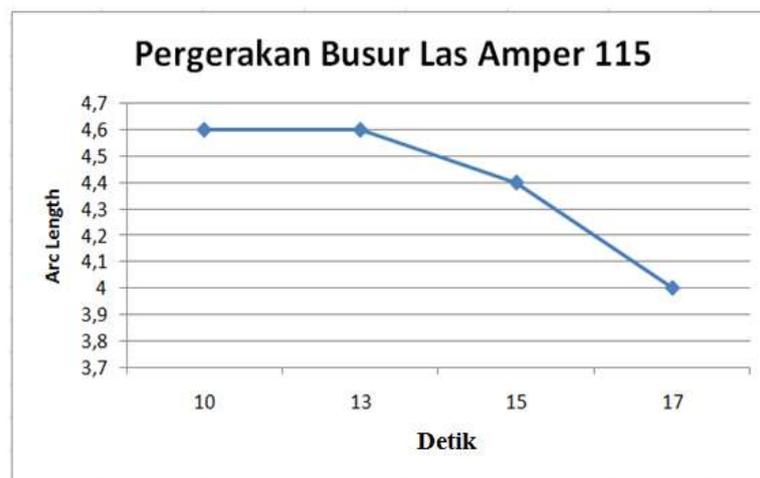
Gambar 11. Grafik Arc Length Pada Ampere 115.

Dari hasil pengamatan didapatkan bahwa ampere 115 pada detik 10, 13, 15 dan 17 *arc length* masih dalam batasan *range* yang ditentukan dan pada hasil lasan menunjukkan tidak terjadi cacat las.

Pergerakan busur las yaitu *arc length* pada ampere 115 secara grafik ditunjukkan pada Gambar 11.

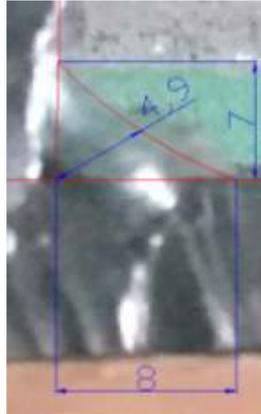
Selanjutnya penelitian yang dilakukan pada kondisi ini yaitu melihat fenomena kaki las pada ketiga variasi ampere 85, 95 dan 115. Dari hasil pengamatan, pada ampere 85 terjadi fenomena kaki las yang tidak simetris yaitu panjang 8 mm, tinggi 7 mm dan tebal 4,9 mm. Hasil lasan pada kaki las dapat ditunjukkan pada Gambar 12.

Gambar 12. Kaki Las Ampere 85.

Fenomena kaki las yang menunjukkan tidak semetris disebabkan adanya perbedaan kecepatan pada layer 2 dan 3, perbedaan kecepatan tersebut dapat ditunjukkan pada Tabel 2.

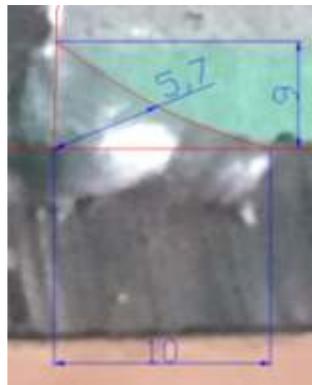
Pengamatan pada ampere 95 didapatkan juga fenomena kaki las yang tidak simetris yaitu panjang 10 mm, tinggi 9 mm dan tebal 5,7 mm. Hasil kaki las ampere 95 dapat ditunjukkan pada Gambar 13.

Gambar 13. Kaki Las Ampere 95.

Fenomena kaki las yang tidak semetris tersebut disebabkan adanya perbedaan kecepatan pada layer 2 dan 3, perbedaan kecepatan tersebut dapat ditunjukkan pada Tabel 3.

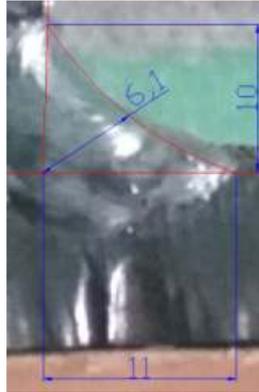
Sedangkan pengamatan pada ampere 115 menunjukkan fenomena kaki las yang masih terjadi tidak simetris yaitu panjang 11 mm, tinggi 10 mm dan tebal 6,1 mm. Hasil kaki las ampere 115 dapat ditunjukkan pada Gambar 14.

Gambar 14. Kaki Las *Ampere* 115.

Fenomena kaki las yang tidak simetris tersebut disebabkan terdapatnya perbedaan kecepatan pada layer 2 dan 3, perbedaan kecepatan tersebut dapat ditunjukkan pada Tabel 4.

Dari pengamatan hasil lasan pada kaki las didapatkan bahwa perbedaan kaki las yang tidak simetris diakibatkan oleh kecepatan lasan yang berbeda – beda dalam setiap jalur pengelasan, sehingga hal tersebut akan menyebabkan kaki las tidak simetris. Pada setiap ampere yang digunakan yaitu 85, 95 dan 115 terjadi perbedaan kecepatan hal ini disebabkan, semakin besar ampere yang digunakan maka kecepatan lasan juga akan semakin cepat. Kecepatan dalam pengelasan sangat berpengaruh pada hasil lasan yaitu kaki las, dimana kecepatan yang lambat akan menyebabkan kaki lasan menjadi lebar sedangkan kecepatan yang cepat akan menyebabkan kaki lasan menjadi kecil [7].
