## Optimasi Teknik Penyambungan Peralon Bawah Tanah untuk Sistem Saluran Pembuangan Domestik, Studi Kasus di PT XYZ

<sup>1,2</sup>Universitas Sigaperbangsa Karawang, Karawang

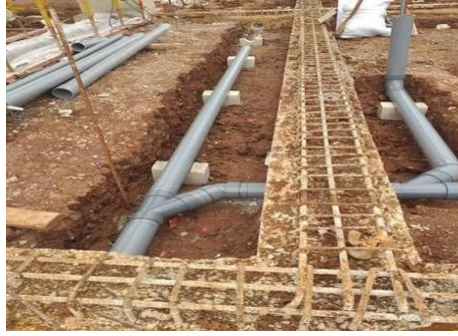
Gambar 2. Proses Penyambungan Pipa Peralon di Lapangan

Gambar 2 menunjukkan kondisi penyambungan pipa peralon di lapangan yang kurang rapat sebelum optimasi dilakukan.

Pada tahap observasi lapangan, proses penyambungan pipa peralon bawah tanah di PT XYZ diperhatikan dengan seksama. Beberapa masalah yang ditemukan antara lain, kualitas sambungan yang kurang optimal pada beberapa titik saluran, yang menyebabkan kebocoran dan ketahanan sambungan yang rendah. Pada sebagian area, penyambungan yang tidak rapat menyebabkan adanya kebocoran setelah dilakukan uji kebocoran dengan air bertekanan rendah. Hal ini mengindikasikan adanya masalah pada pembersihan permukaan pipa dan waktu pengeringan lem yang tidak cukup lama.

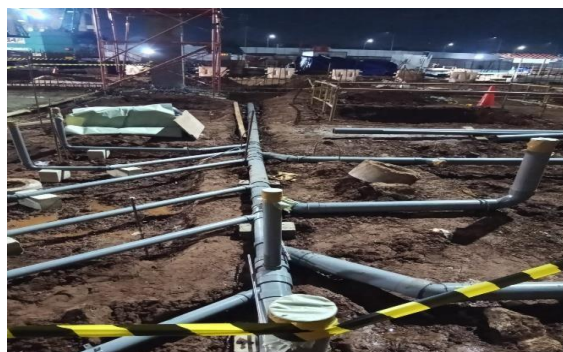
Gambar 3. Kondisi Permukaan Pipa Sebelum Penyambungan

Gambar 3 menunjukkan kondisi permukaan pipa sebelum dibersihkan, yang mempengaruhi kualitas sambungan.

Salah satu masalah utama yang ditemukan adalah proses pembersihan permukaan pipa yang tidak dilakukan secara menyeluruh sebelum pemberian lem PVC. Permukaan pipa yang tidak bersih menyebabkan lem tidak menempel dengan sempurna pada pipa, yang pada akhirnya membuat sambungan menjadi tidak rapat dan rentan mengalami kebocoran. Pembersihan permukaan yang tidak optimal ini merupakan faktor kunci yang memengaruhi keberhasilan sambungan pipa PVC.

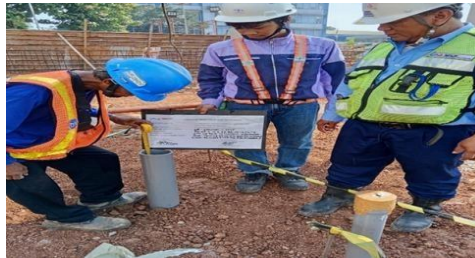
Gambar 4. Proses Pengujian Kebocoran Setelah Optimasi

Gambar 4 menunjukkan pengujian kebocoran setelah penerapan langkah-langkah optimasi pada sambungan pipa.

Pengujian kebocoran yang dilakukan pada sambungan pipa dengan air bertekanan rendah memberikan indikasi yang jelas mengenai kualitas sambungan. Hasil pengujian menunjukkan bahwa kebocoran paling banyak terjadi pada sambungan yang proses pemasangannya tidak sesuai dengan prosedur standar. Pengujian kebocoran ini membuktikan bahwa proses penyambungan yang tidak rapat dapat dengan mudah dideteksi dan menunjukkan perlunya perbaikan dalam penerapan prosedur.
